Nieuwe opbouwmethode rolsteigers

Safe op de steiger

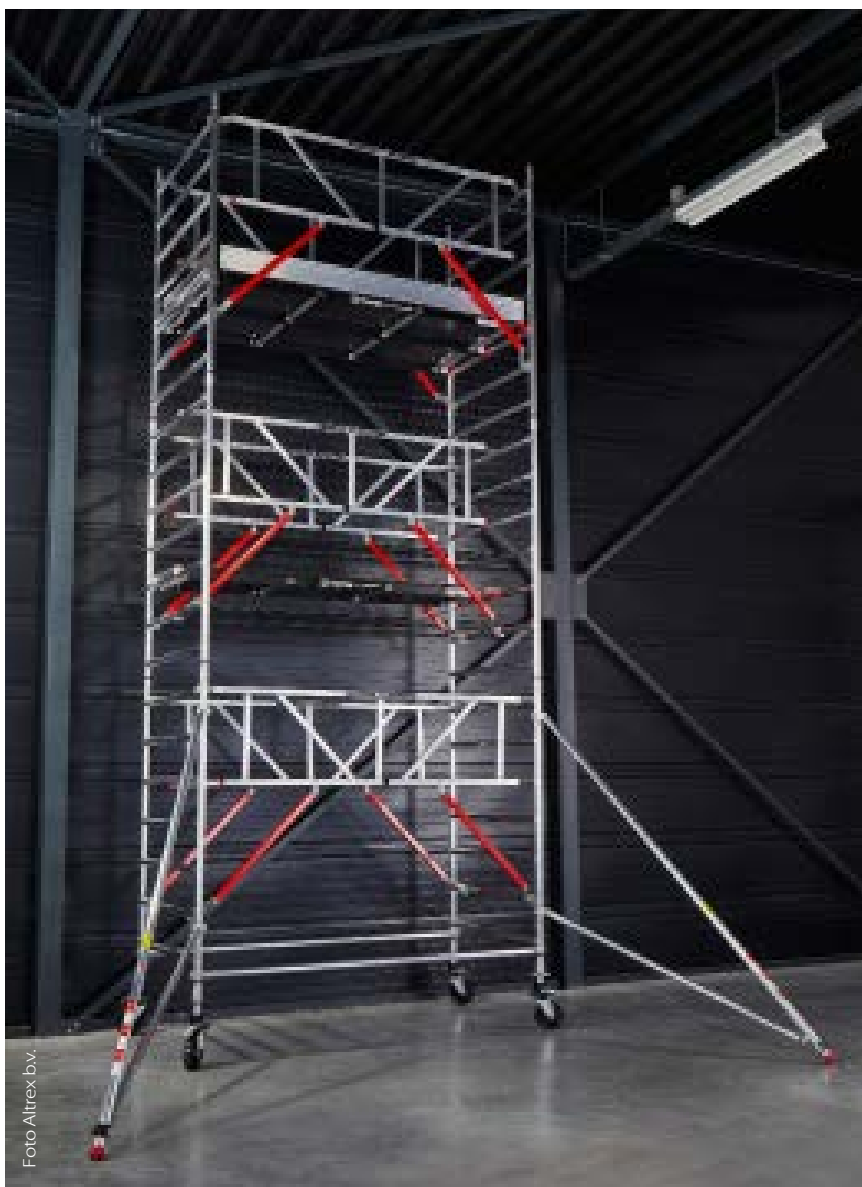
Foto Altrex bv.

Bij (de)montage moet de werknemer op heuphoogte rondom beschermd zijn
